放置自転車対策事例(国道19号大須地区)

中部地方整備局名古屋国道事務所
交通対策課
令和7年10月31日

放置禁止対策の事例:国道19号大須地区

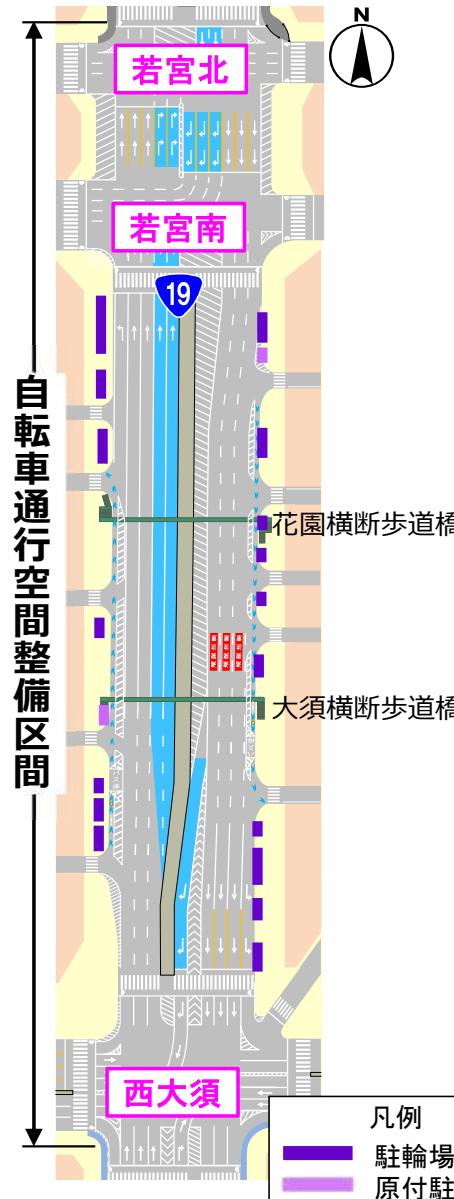
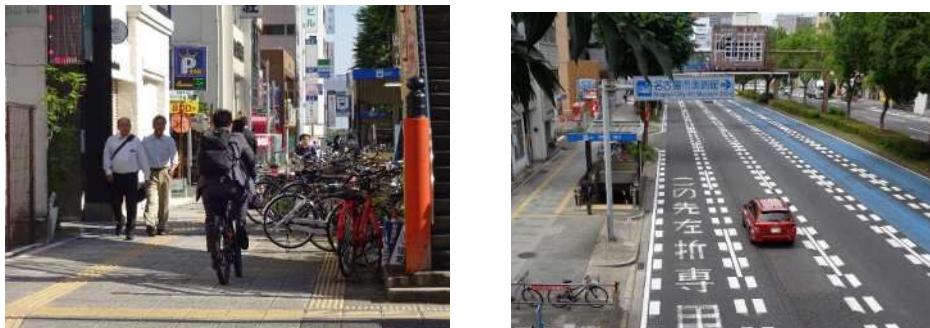
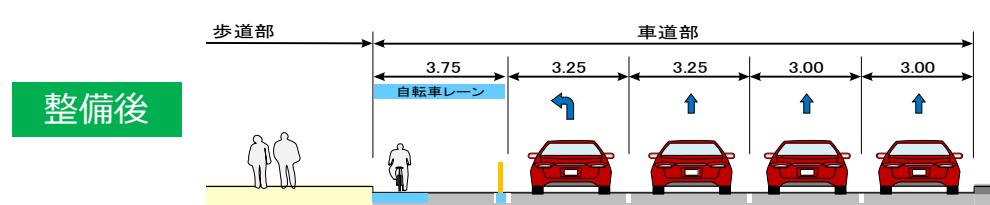
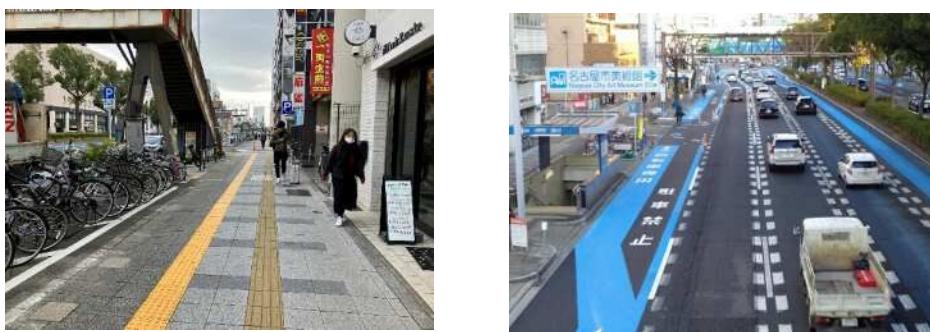
自転車通行空間の整備内容

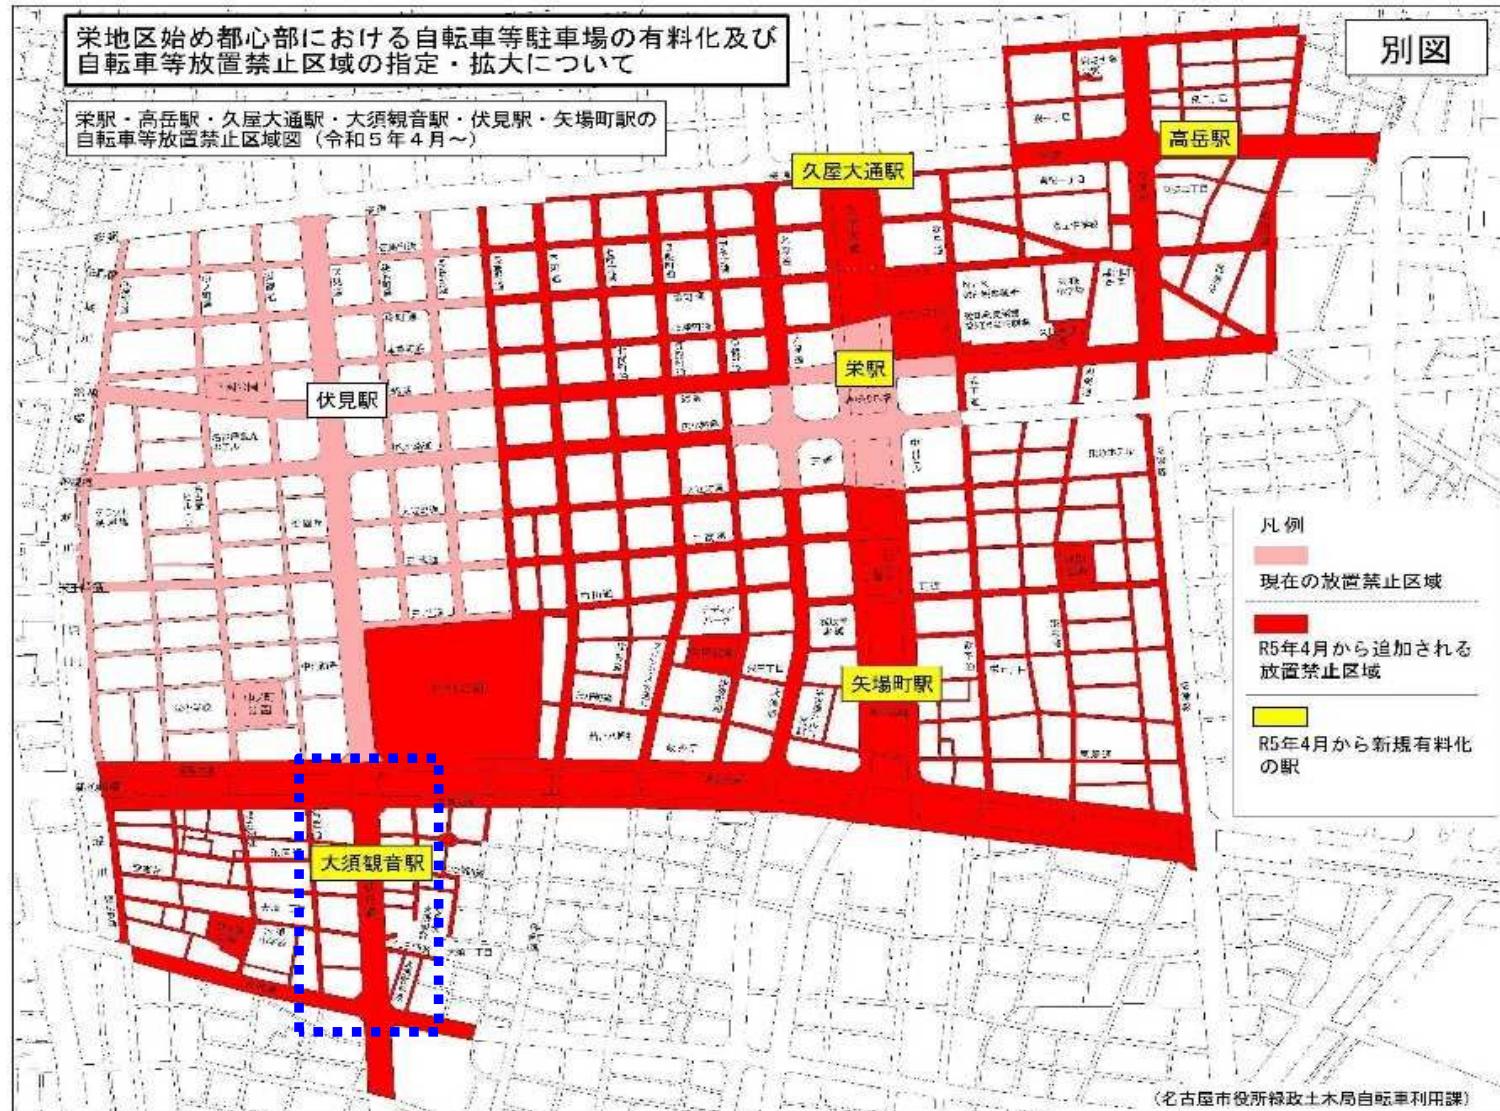
自転車専用通行帯の整備（R4.12）に併せて放置禁止区域の追加指定と有料駐輪場を整備（R5.4）

【自転車等放置禁止区域の範囲（R5年4月1日時点）】

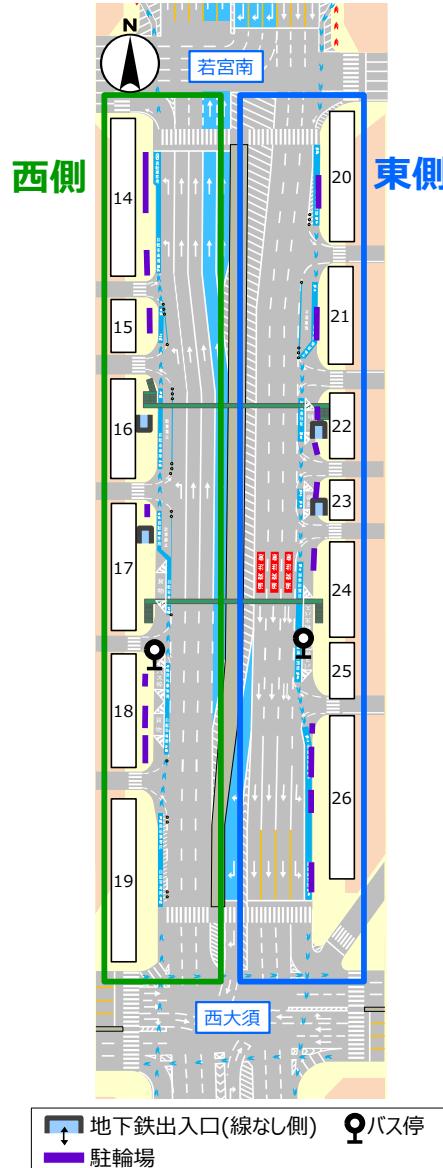
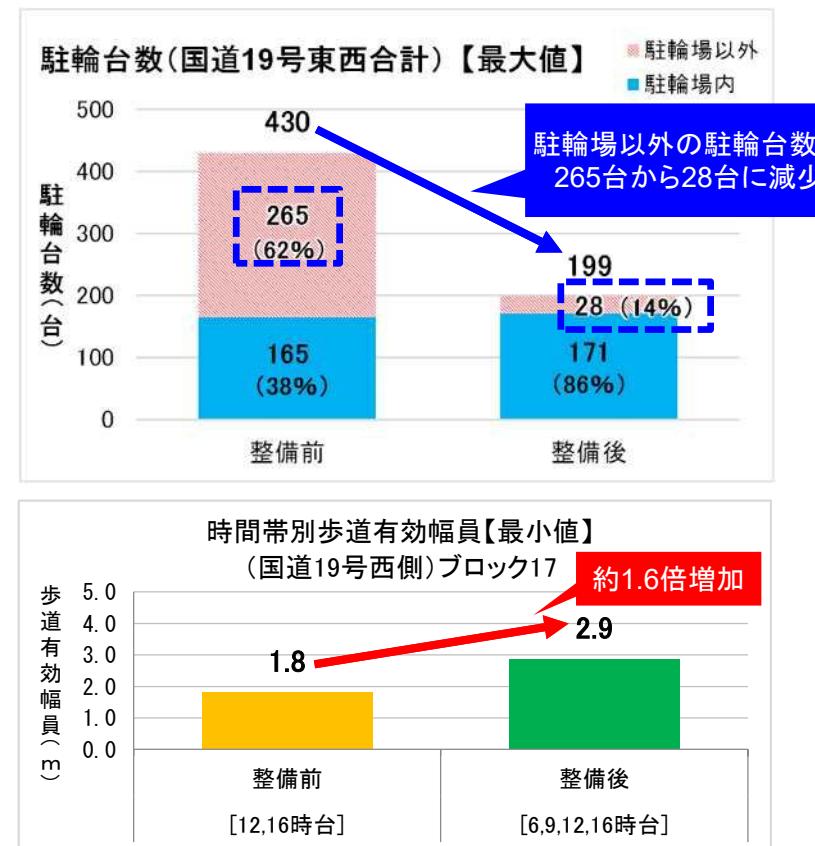
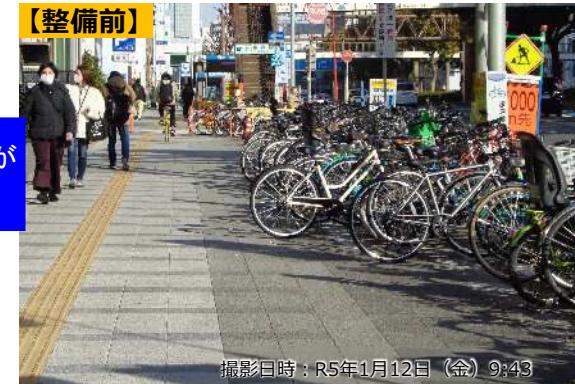
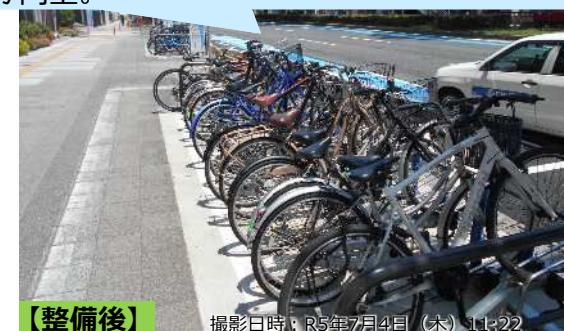
自転車通行空間整備 + 放置禁止対策の効果

ポイント 駐車場以外の駐輪台数がほとんどなくなり、歩道有効幅員が1.6倍増加

駐輪禁止区間を設けたことで、その区間は歩道有効幅員全体を歩行者が利用できるようになり、安全性が向上。

調査日時
<駐車台数>
【整備前】R1年12月5日(木) 11時台 【整備後】R5年7月4日(火) 11時台
<時間帯別歩道有効幅員>
【整備前】R1年12月5日(木) 【整備後】 調査日時: R5年1月12日(木)
